ONDERZOEKRAAD  
VOOR VEILIGHEID

# Olielekkage haven Rotterdam

*Den Haag, maart 2020*

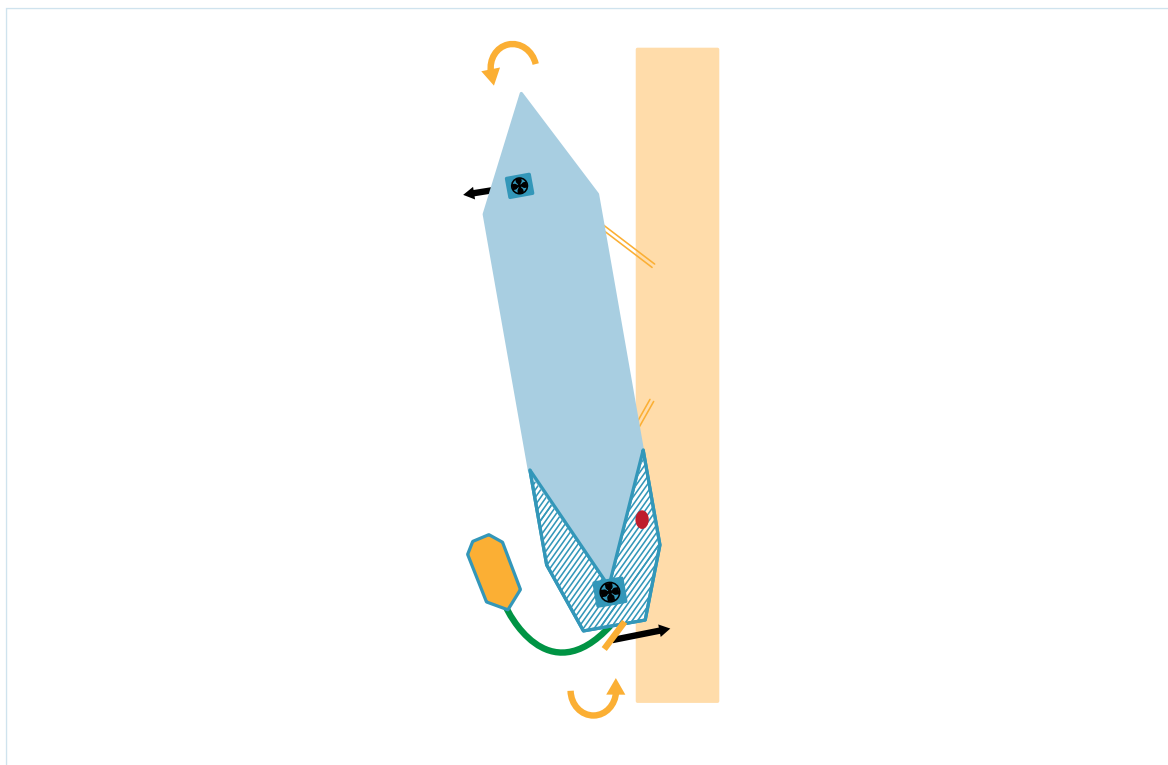
**Figuur 7: De aanvaring met de steiger.**

De aanvaring leidde tot een gat in de scheepshuid ter hoogte van een van de brandstoftanks waardoor uiteindelijk ruim 217 ton stookolie is uitgestroomd in een periode van 46 minuten.

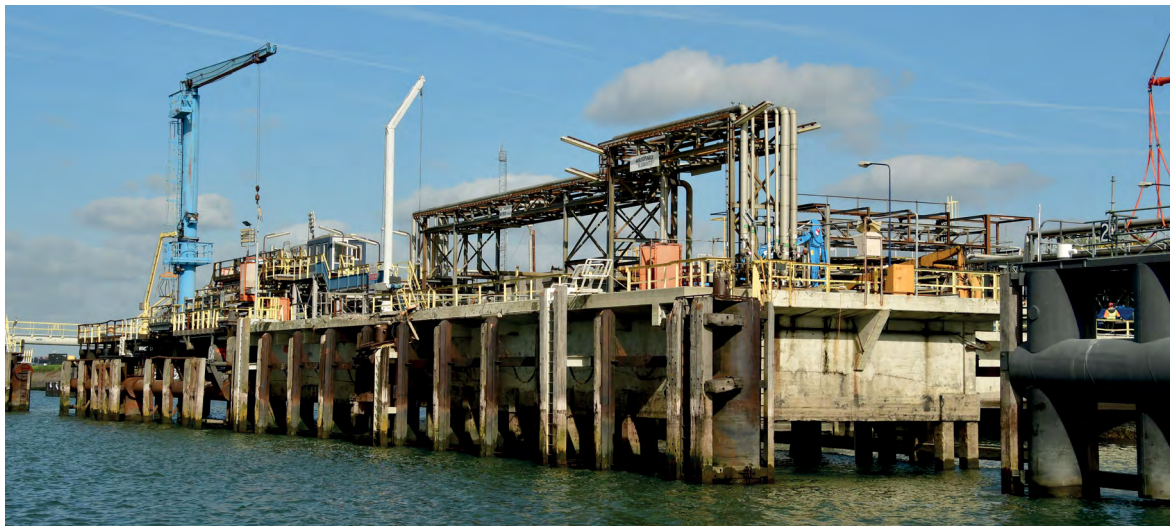
Het gat in de scheepshuid van de Bow Jubail ontstond doordat het overhangende deel van het achterschip een bolder raakte die deel uitmaakte van de steigerconstructie (Figuur 8). Het deel van de steiger dat de aanvaring te verwerken heeft gekregen, was meer dan vijftig jaar oud. Voor de aanvaring stond de steiger op de nominatie om te worden vervangen door een steiger met meer capaciteit. Na de aanvaring met de oude steiger is een nieuwe steiger, die daar reeds was aangelegd, versneld in gebruik genomen.

*Figuur 8: Steiger LBC Tank Terminals, enkele weken na de aanvaring.*
